## ZÁVĚREČNÁ ZPRÁVA TECHNICKÁ ČÁST

Název akce: **Hodslavice-Straník**  
*Mechanická a chemická regenerace vrtu PV-2*

Objednatel: **Hodslavice**  
Pan Martin Repta - místostarosta  
Hodslavice č. p. 211  
742 71, Hodslavice

Zakázka číslo: 12 01 51  
Doba realizace: 5. - 9. 11. 2012  
Technik: Rudolf Lidařík  
Provedl: Makiš Jan  
Bareš Karel

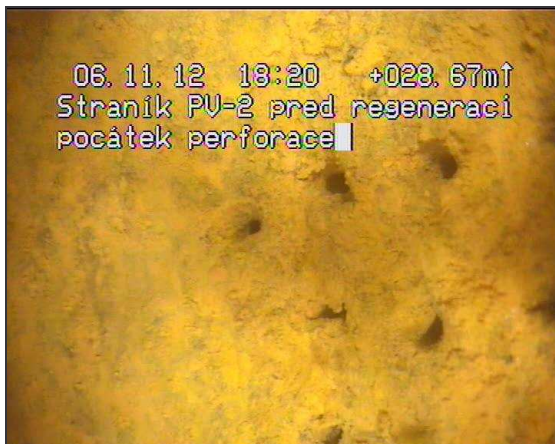
Počátek perforace v hloubce 28,67 m

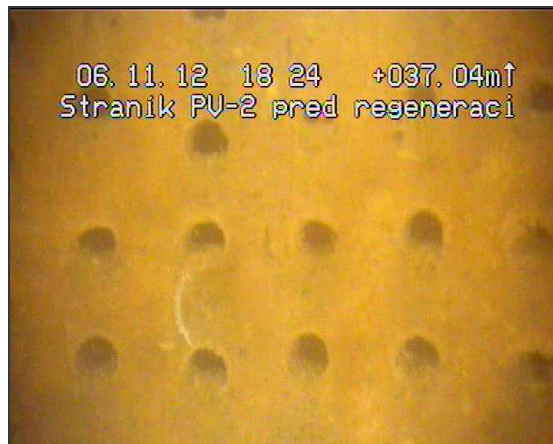
Perforace v hloubce 37,04 m

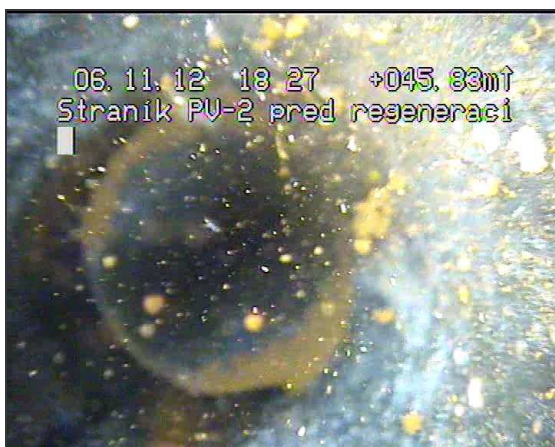
Přechod na užší výstroj v hloubce v hloubce 45,83 m

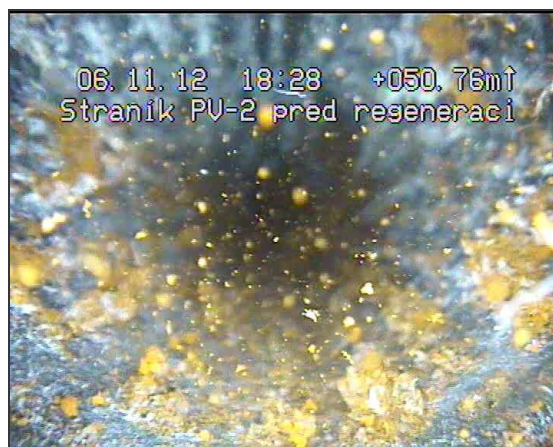
Perforace v hloubce 50,76 m

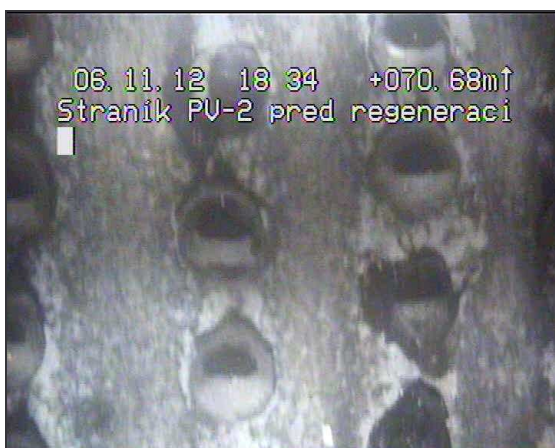
Detail perforace v hloubce 70,68 m

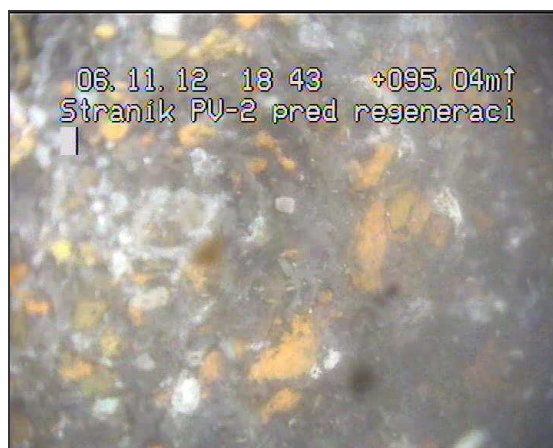
Pohled na dno vrtu v hloubce 85,04 m

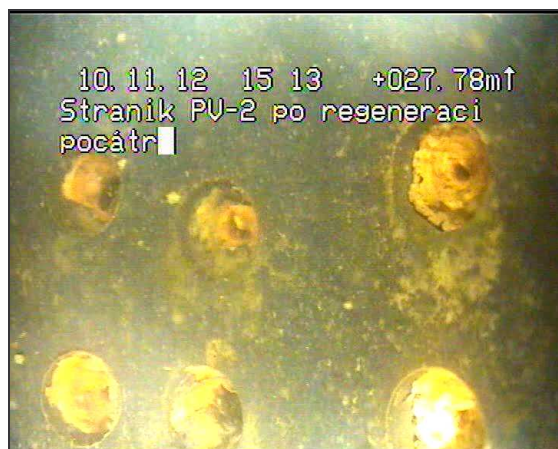
*Detail počátku perforace v hloubce 27,78 m*

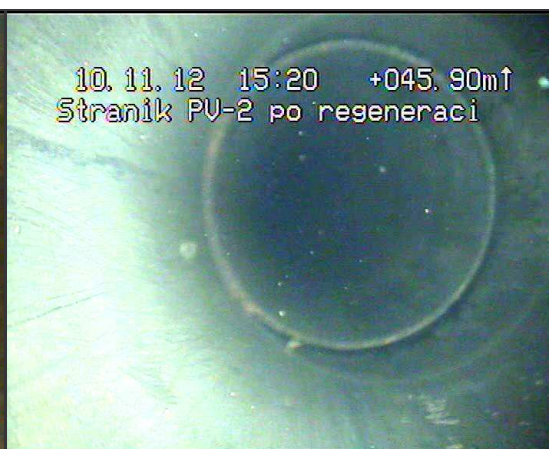
*Přechod na užší výstroj v hloubce 45,90 m*

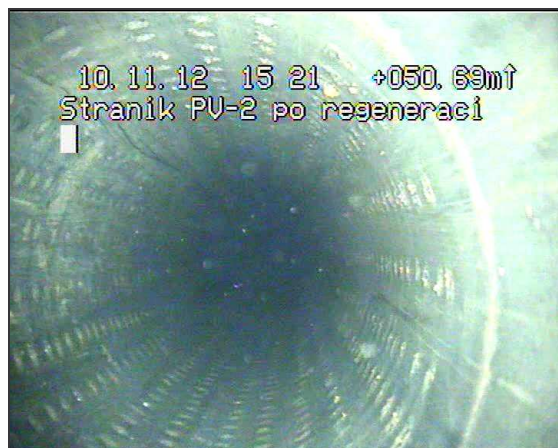
*Počátek druhé perforace v hloubce 50,69 m*

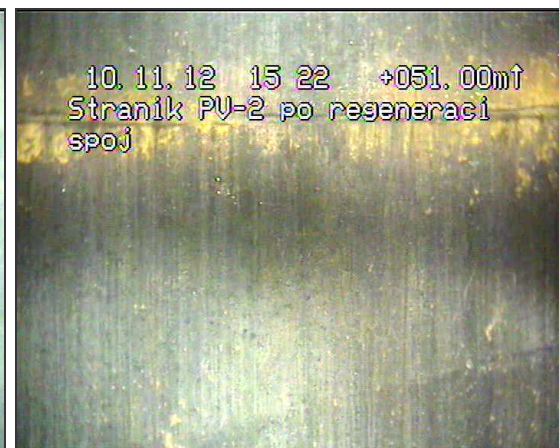
*Spoj výstroje v hloubce 51,00 m*

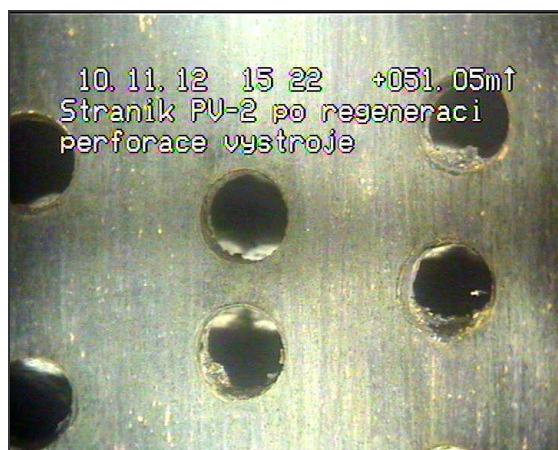
*Detail perforace v hloubce 51,05 m*

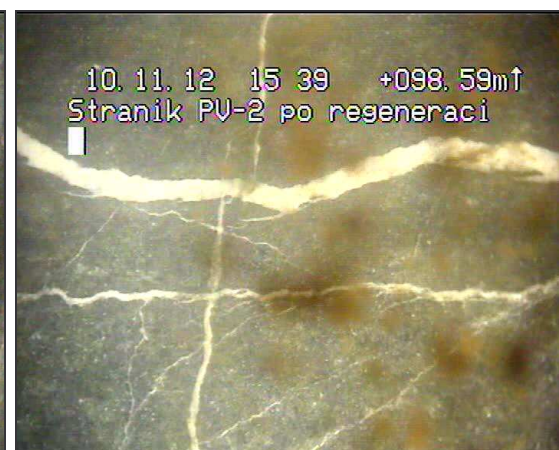
*Nevystrojený vrt v hloubce 98,59 m*
